GROENRENOVATIE DE ROGHORST

1E BIJEENKOMST

21.To855
28 september 2021

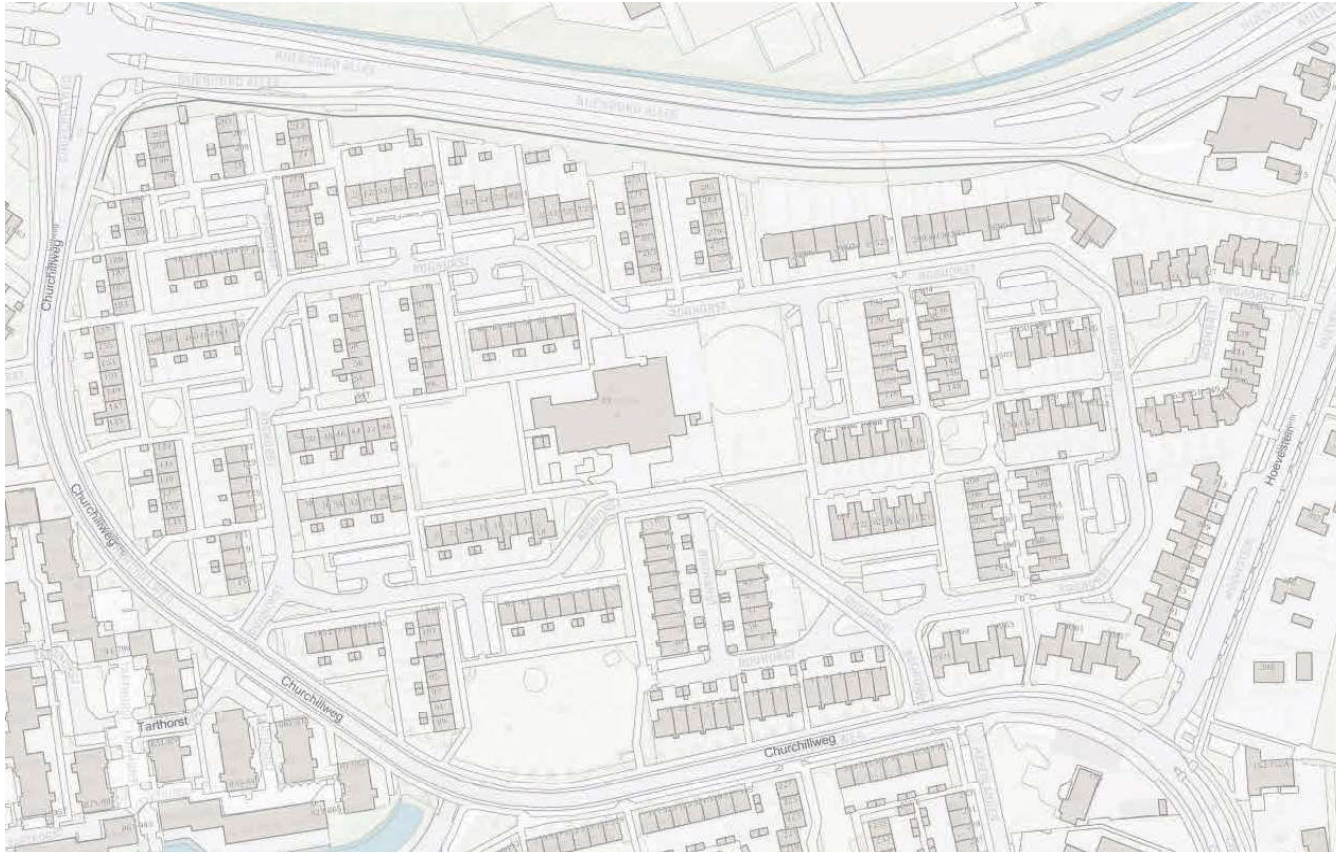
- Orthogonale structuur
- Naar binnen gekeerd
- Structuur openbare ruimte ontworpen voor auto's
- Heel groen karakter

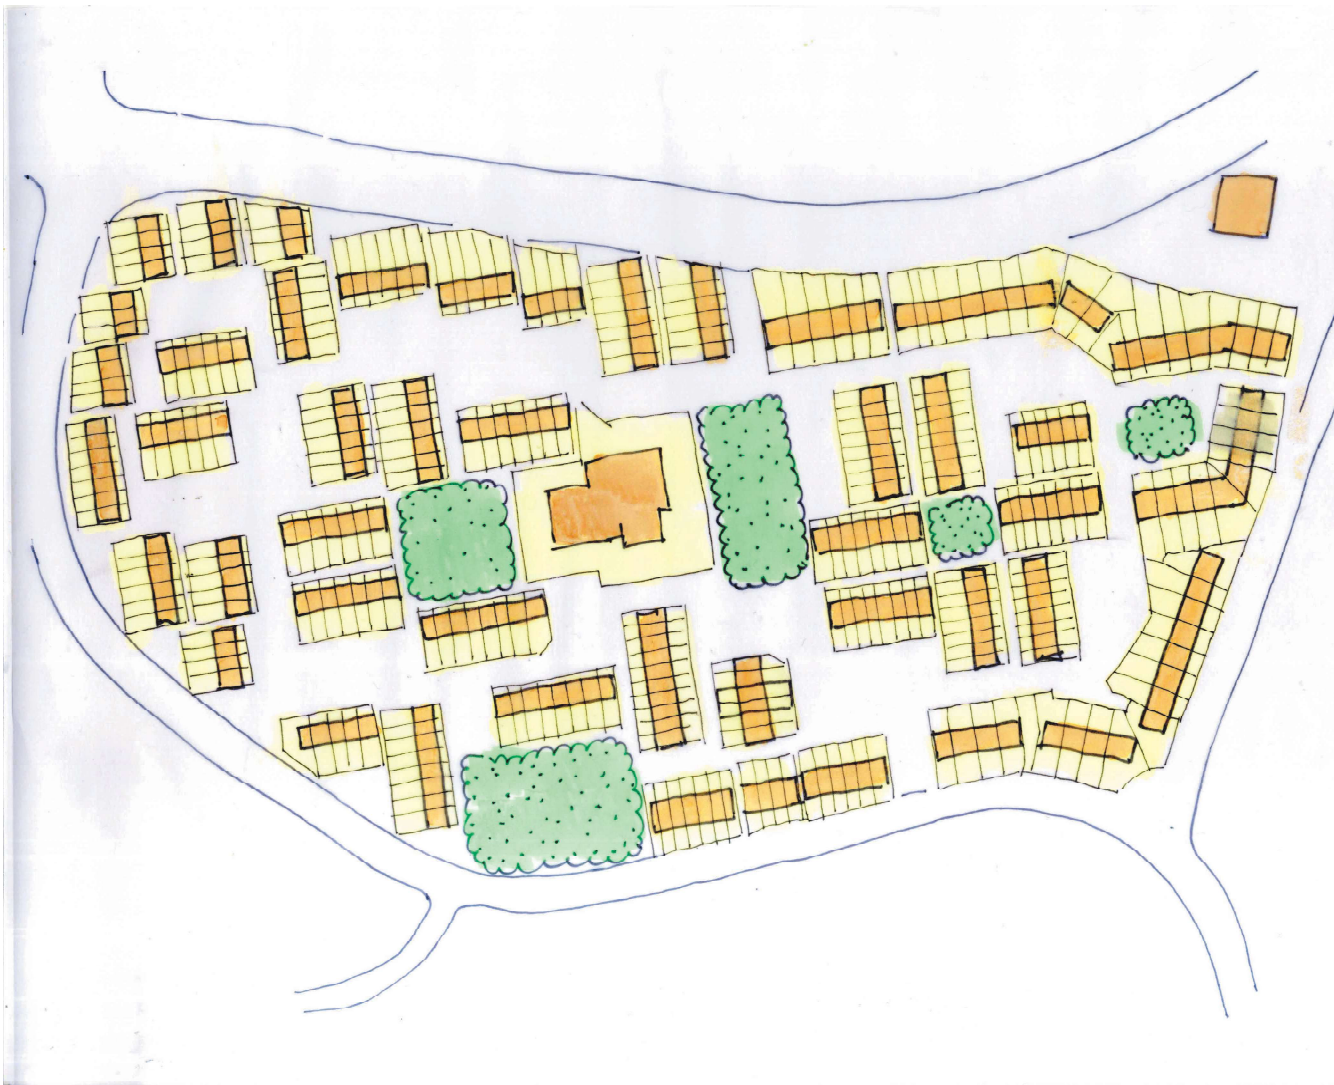
- buitenring - binnenring - kern
- kleinschalige indeling
- auto-ontsluiting
- parkeerhoven

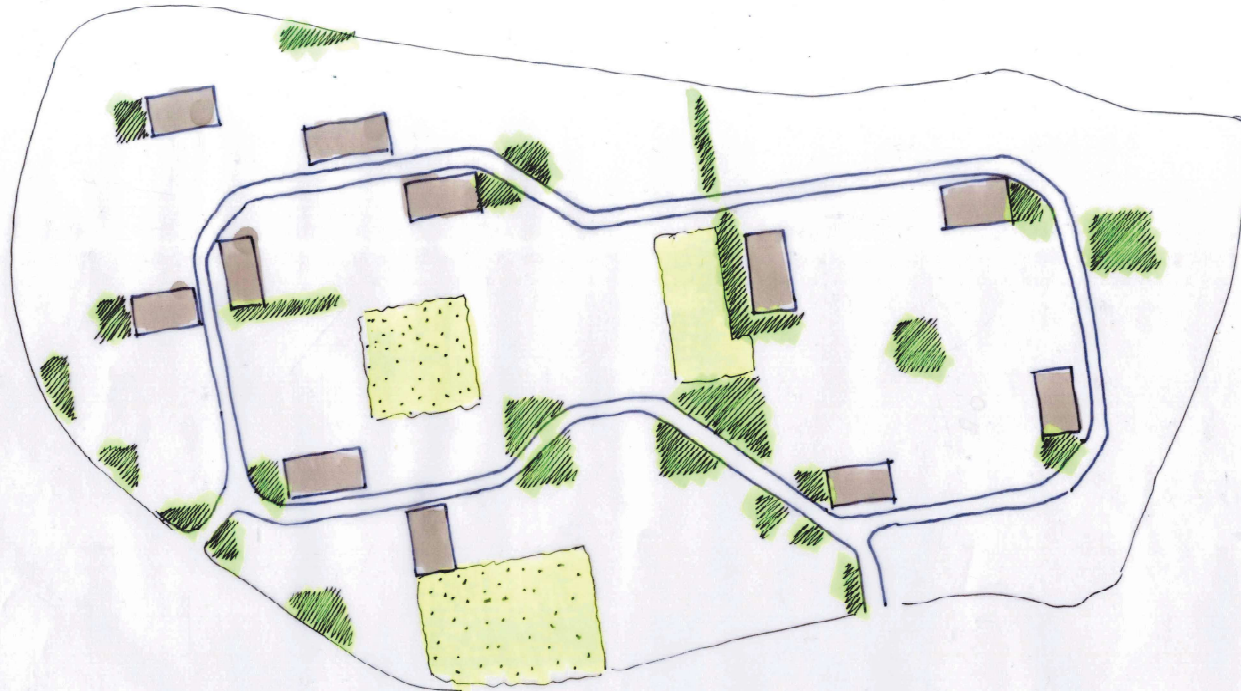
- randgroen
parkeergroen
gevelgroen
driehoeksgroen
- grotere vlakken
speelvelden
buurtgroen
- bomen in clusters
- bomen staan in plantvakken

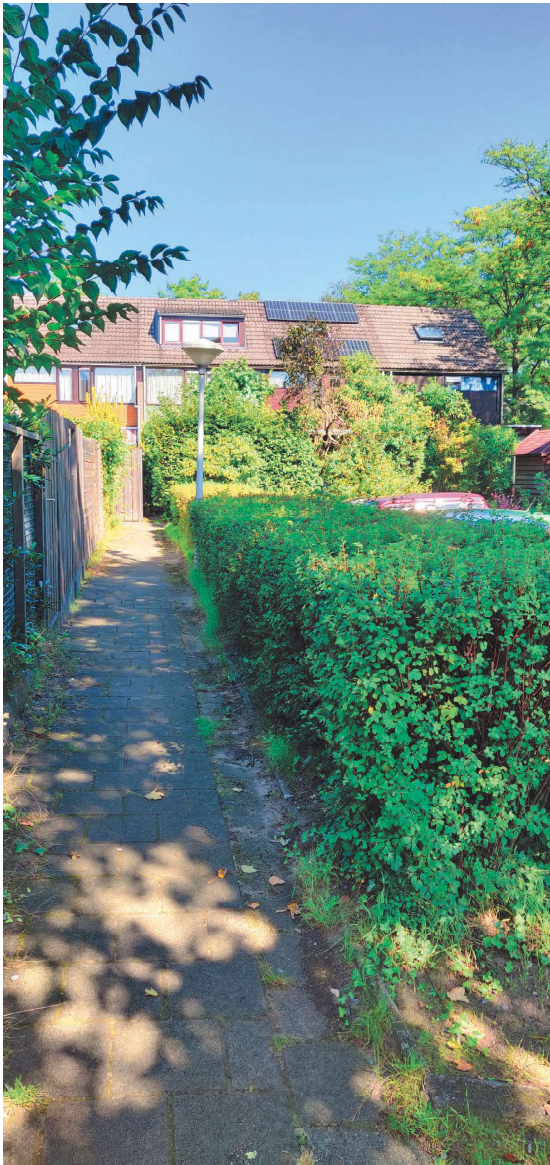
- uniforme haag
- gemengde haag

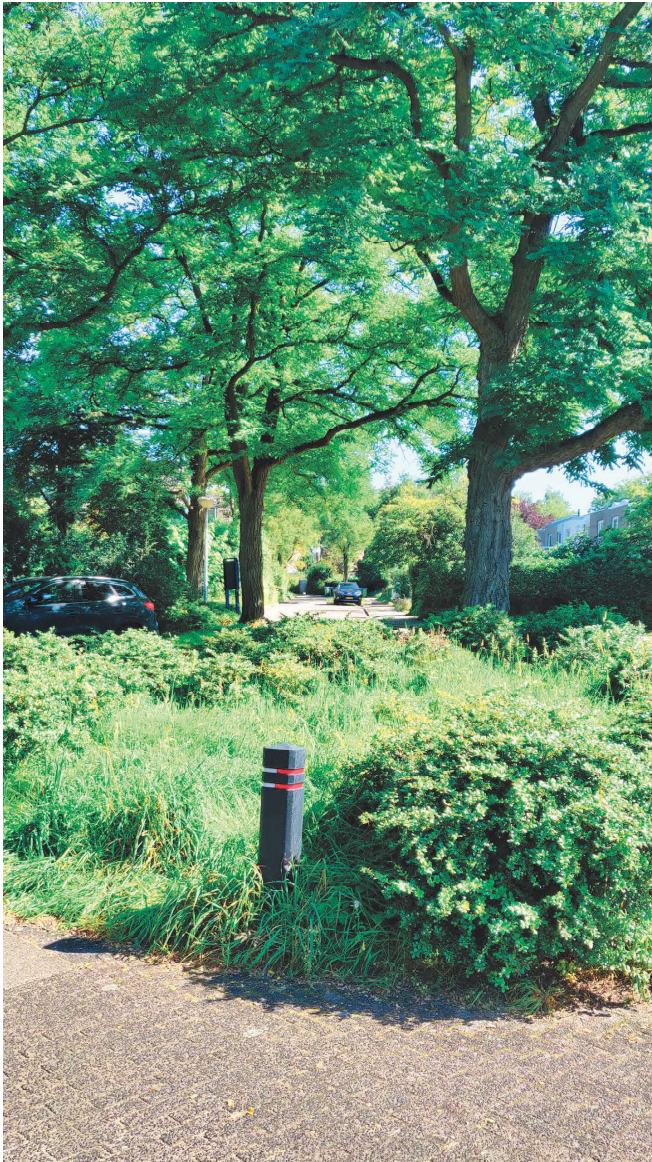
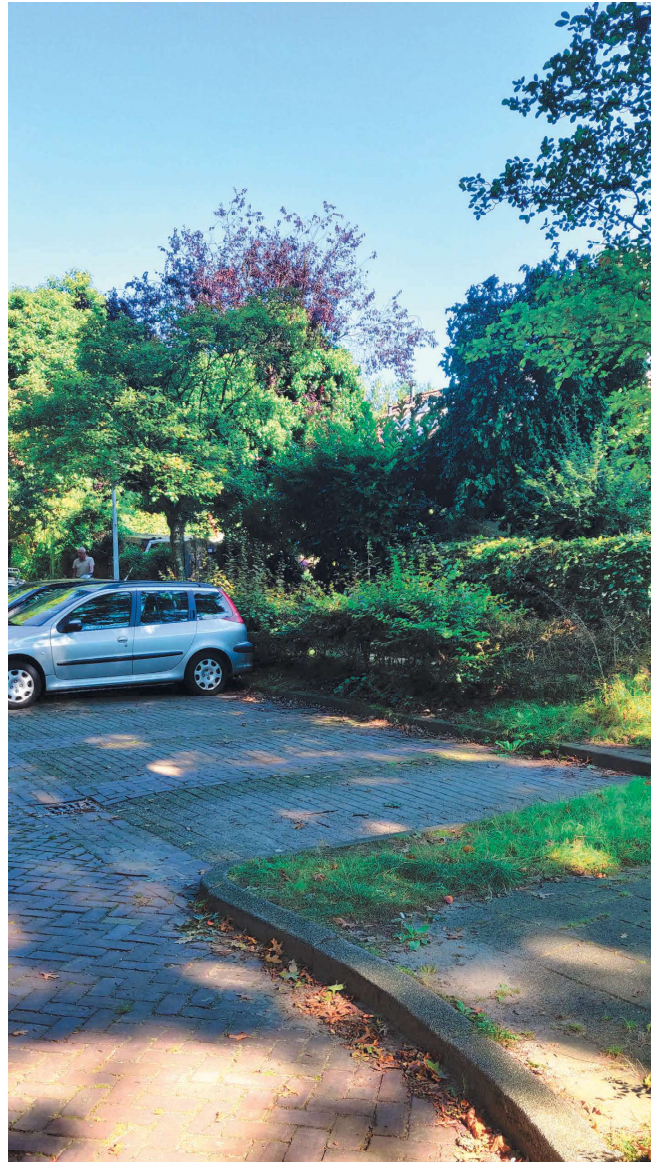
ROMMELIG BEELD

- verkeerde soort heesters
- te kleine vakken

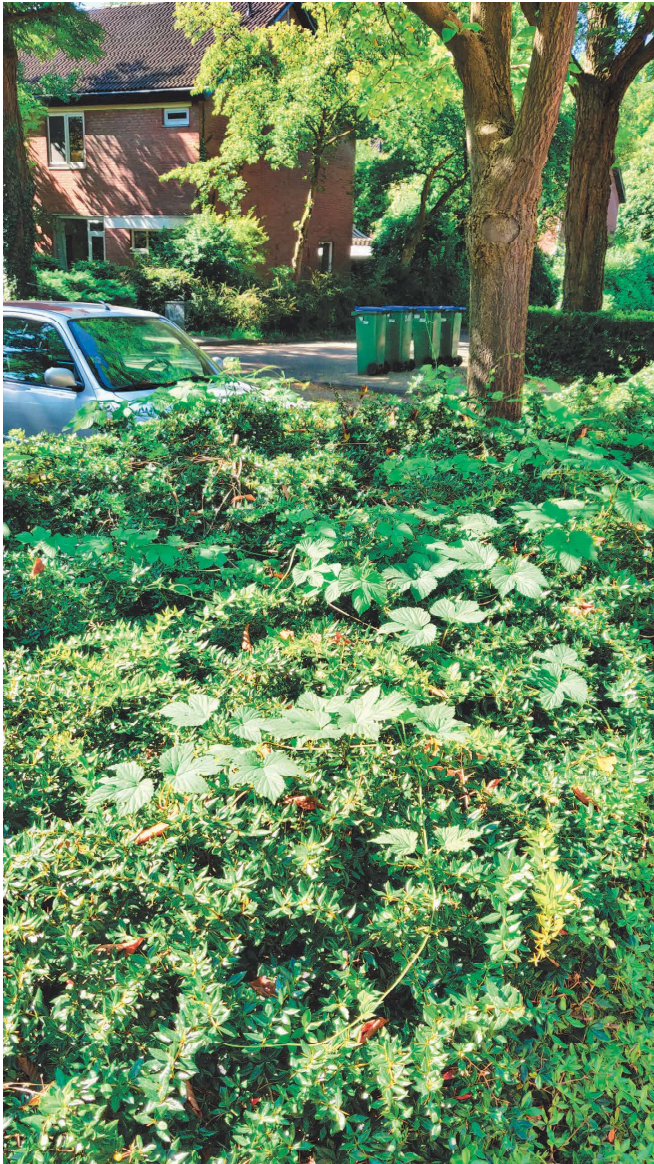
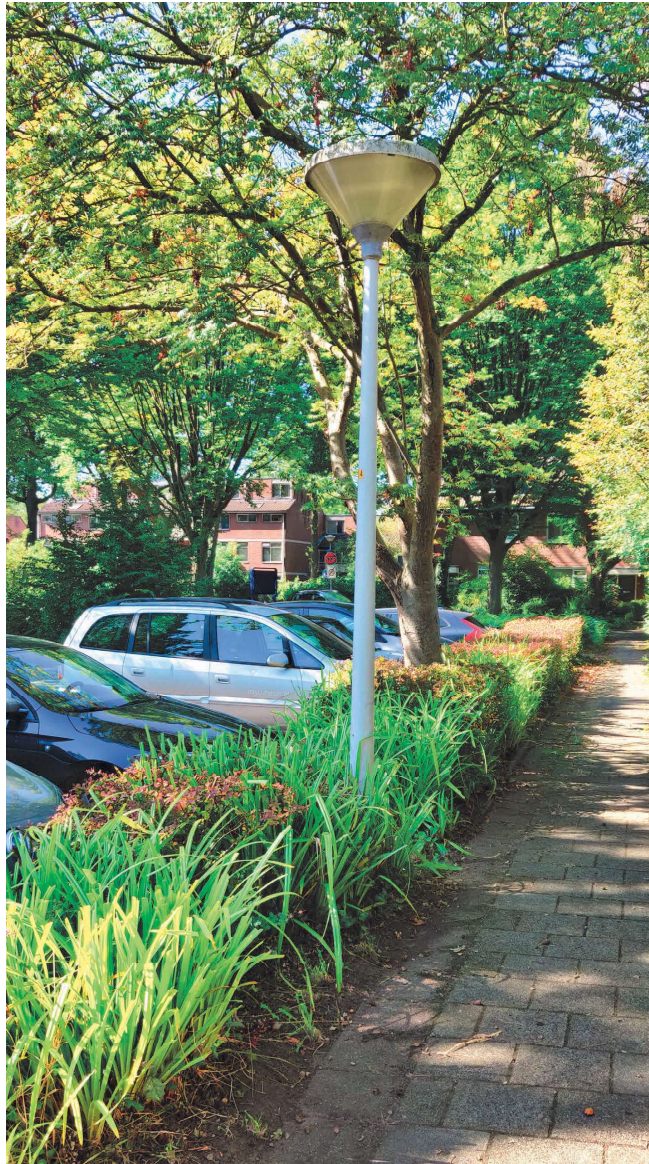
- ongewenste doorgroei

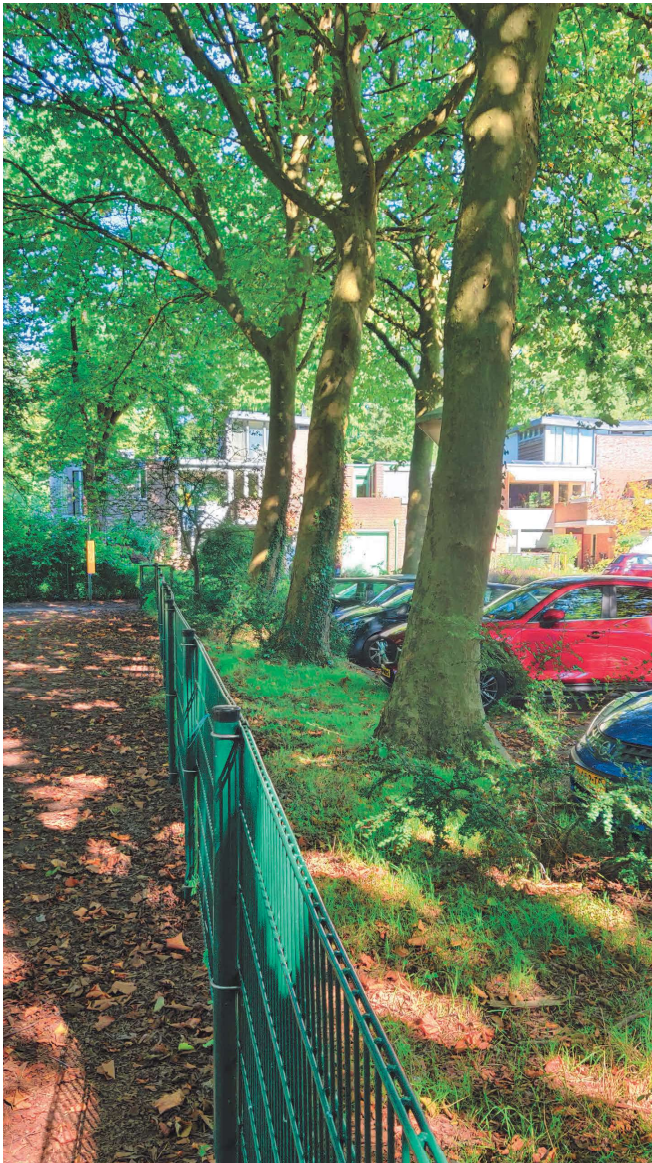
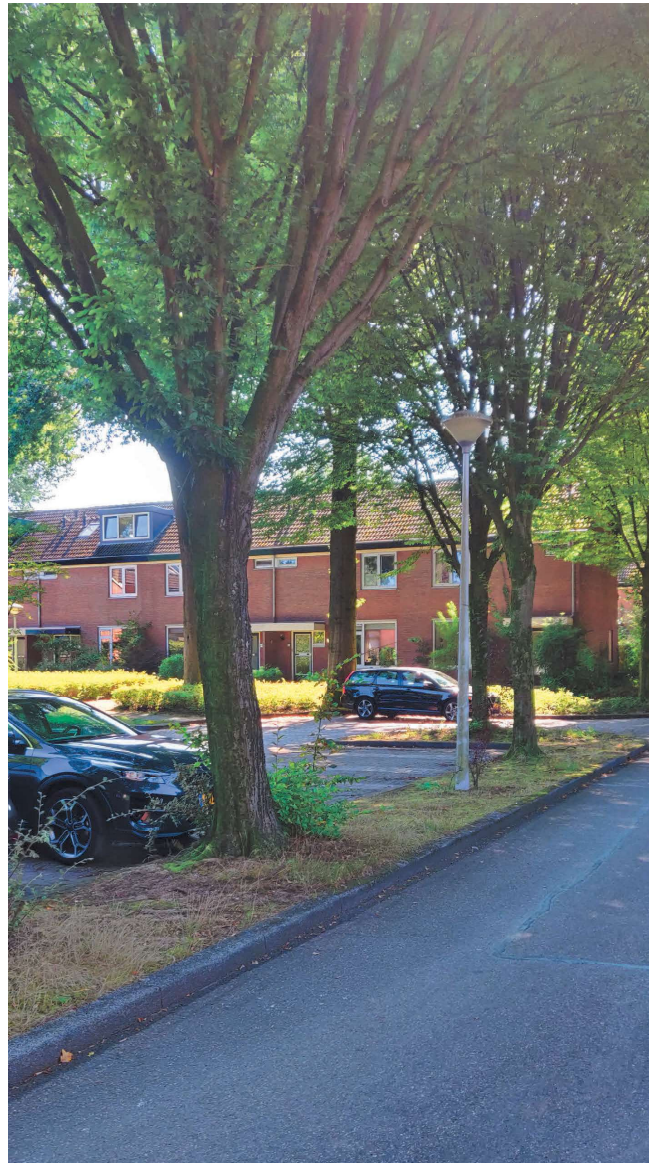
- haagbeuken, moeraseiken en platanen
- groeiplaatsconcurrentie

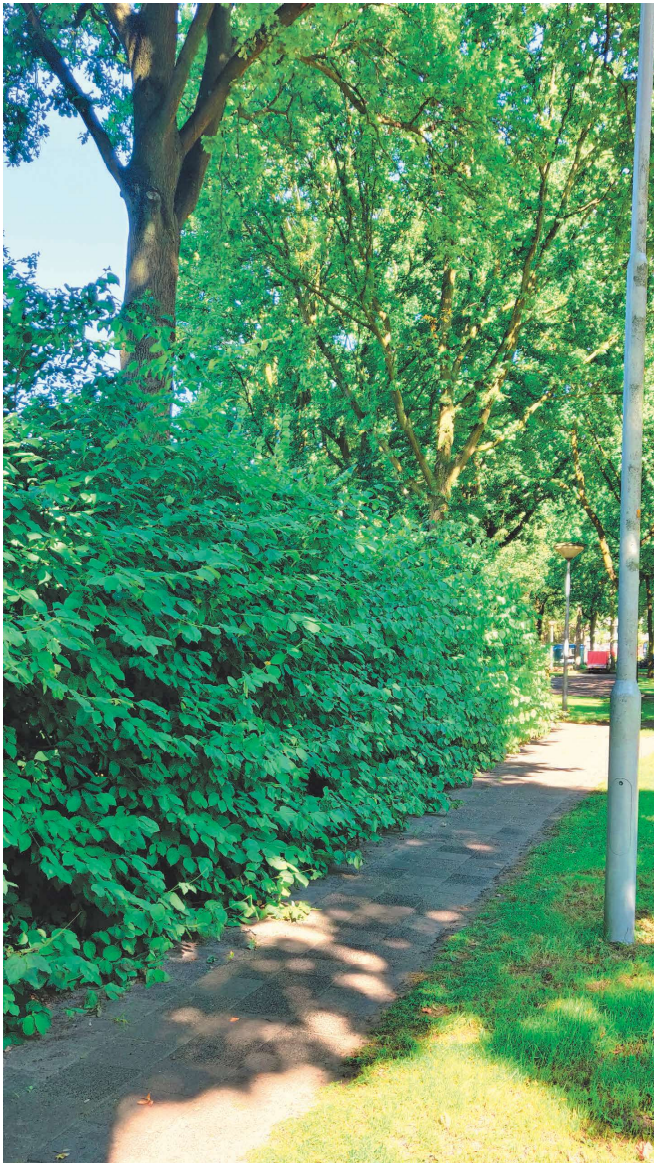
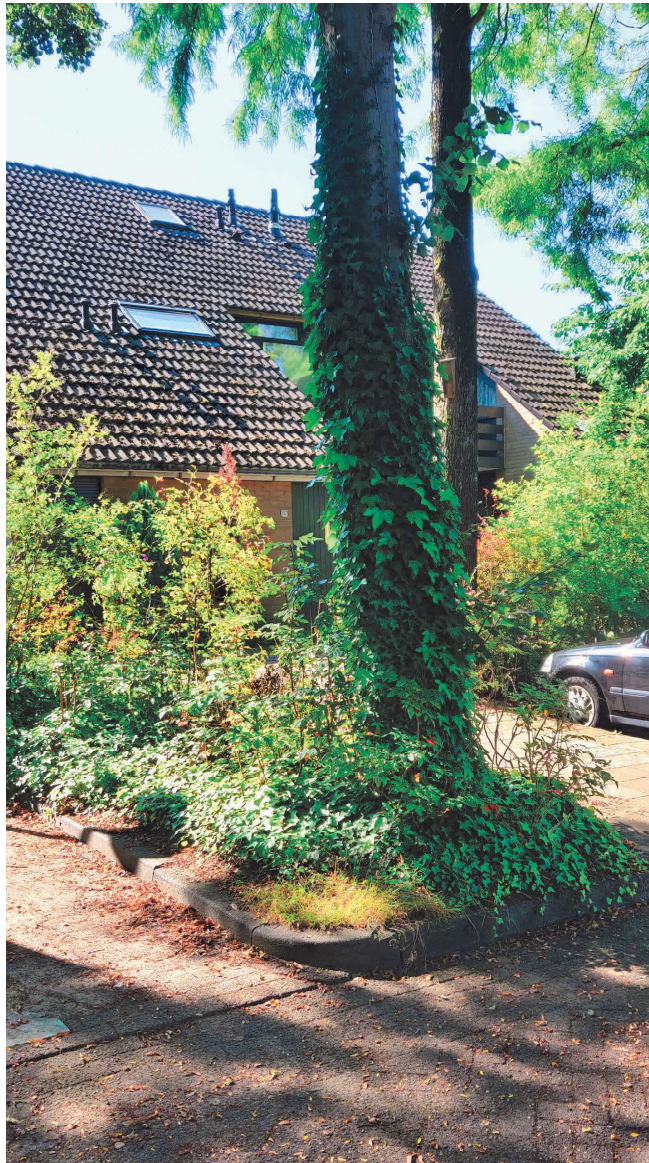
- veel gesnoeid
- kleine vakken
